# *Stråtagene på Landbrugsmuseet Melstedgård*

*Denne statusrapport er udarbejdet af ark.maa. Niels-Holger Larsen, for Teknik & Miljø, Kommunale ejendomme, ved Kurt Marker.*

## **Situation – juni 2011- revideret jan. 2012.**

### *Istandsættelse af stråtag med kviste.*

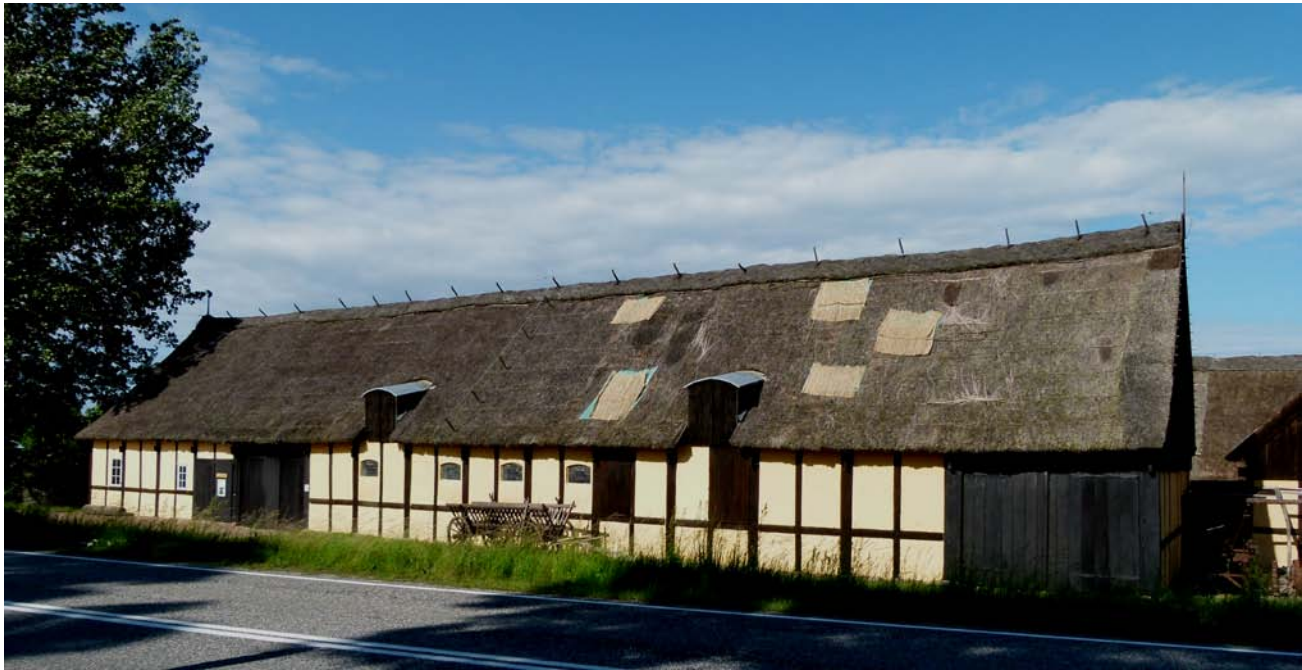
*Vestre længe mod vej - Landbrugsmuseet Melstedgårds "facade" . Juni 2011.*

Vestre længe ligger ud mod vejen og udsat for blæst, og der har i de senere år været stormskader hvert år. De seneste skader i efteråret 2010 var meget vanskelige at udbedre, idet lægterne er så møre, at tækkerne vanskeligt kunne færdes på taget og reparere hullerne – der er derfor oplagt masonitplader over hullerne.

Problemet med taget som helhed er at de gamle galvaniserede ståltrådsbindinger er tæret, og taget bliver derfor helt løst. Det er tidligere forsøgt fastholdt med udvendige langsgående hegnstråde fastbundet til lægterne. Heller ikke dette kan hindre stormskader.

Desuden er tagmaterialet så nedslidt, at taget er meget tyndt og dermed utæt i kraftig regn. En alder på ca. 40 år er normalt på et rørtag mod vest.

***Vestsiden skal nødvendigvis nu gennemgå en grundig istandsættelse på tagværk og kviste, og stråtaget skal udskiftes.***

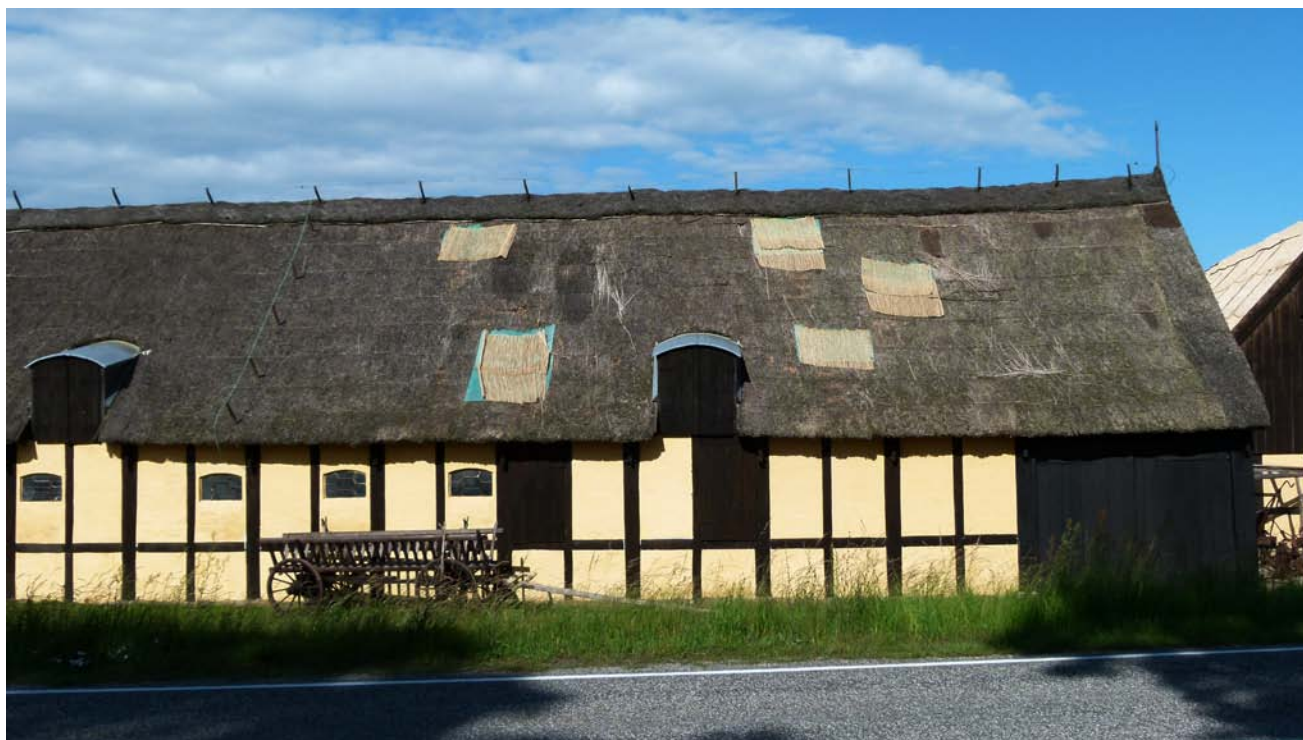
*Søndre halvdel af Vestre længes vestside mod vejen – stærkt præget af flere års lapninger efter stormskader og ælde. Under taget er der lo og hestestald samt portrum. I den tre fag brede lo mellem portrum og hestestald er der åbent tagrum – de øvrige fag har bræddeløfter.*

*De udvalgte 9 fag inklusive portfaget – som er to spærfag – er valgt, fordi det er hensigtsmæssigt at lægge tagsamlingen mellem ny og gammelt her – derved undgås samling ved lynafleder, og spæret nedenunder samlingen har en bred anlægsflade for lægterne – der er nyere plankeforstærkninger på siderne af spæret.*

*Selve bindingsværksfacaden er grundig istandsat i 1983, dog ikke tagremmen, som spærene står på.*

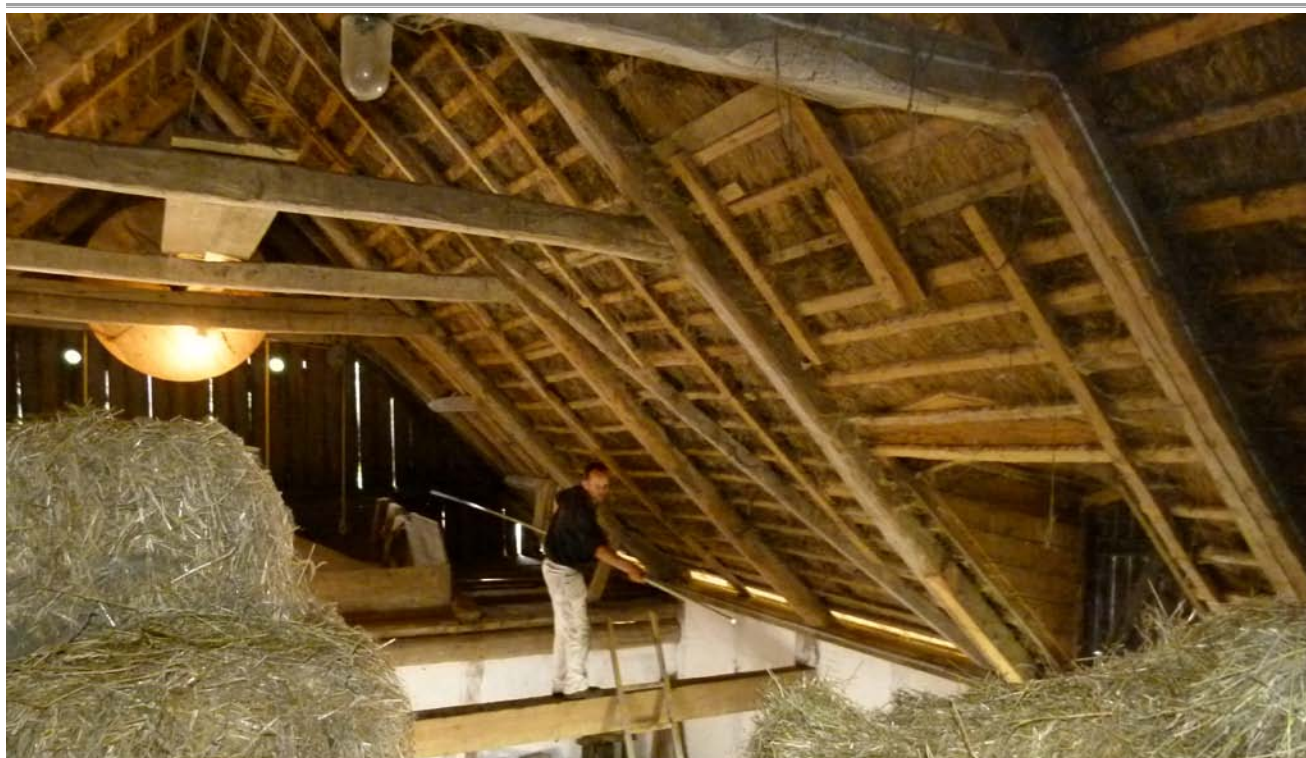
*Tagrummet under vestre længes sydvestre halvdel.*

Tagkonstruktionen er ganske normal med hanebåndsspærfag af håndhugget tømmer fra 1860erne.

Spærafstanden er de fleste steder ca. 205 cm, et enkelt fag er 240 cm. Det er meget brede fag, og derfor er der midt under lægterne opsat understøttende tykke og brede finske lægter.

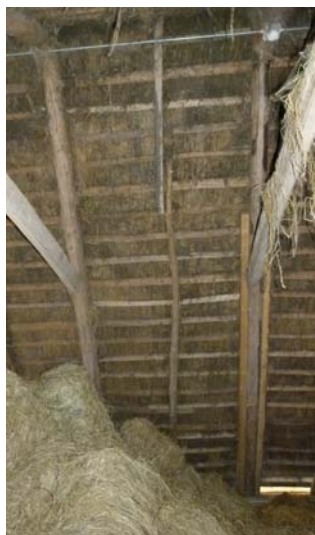
*Et spær er forstærket i 1983 – denne reparation bevares.*

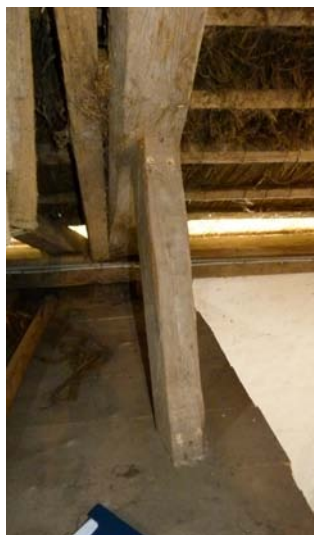
*Et spær ved porten er knækket og derfor understøttet.*

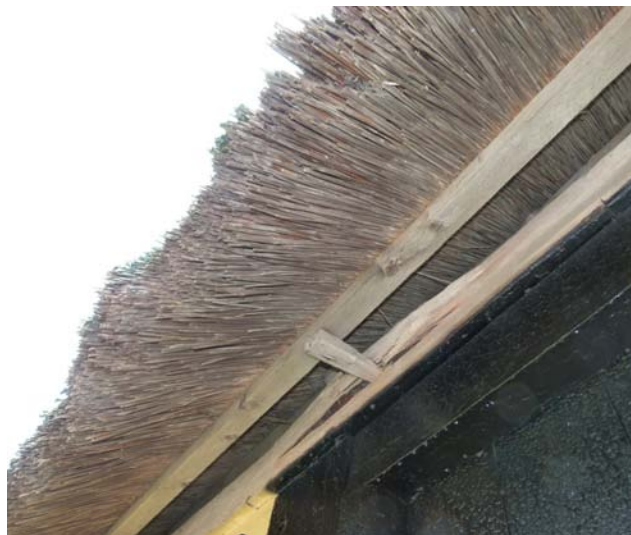
*Udvendig ses hvordan mange års utæthed har givet råd i tagemme – spærenden er ”på vej ud”. Remmen skal skiftes.*

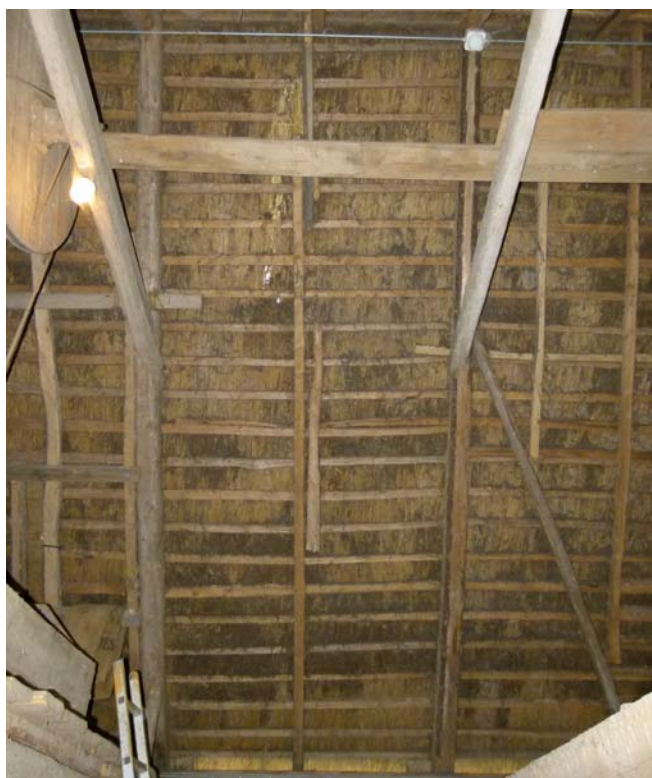
*Underside af bredt spærfag. Der er opsat forstærkninger gennem tiden*

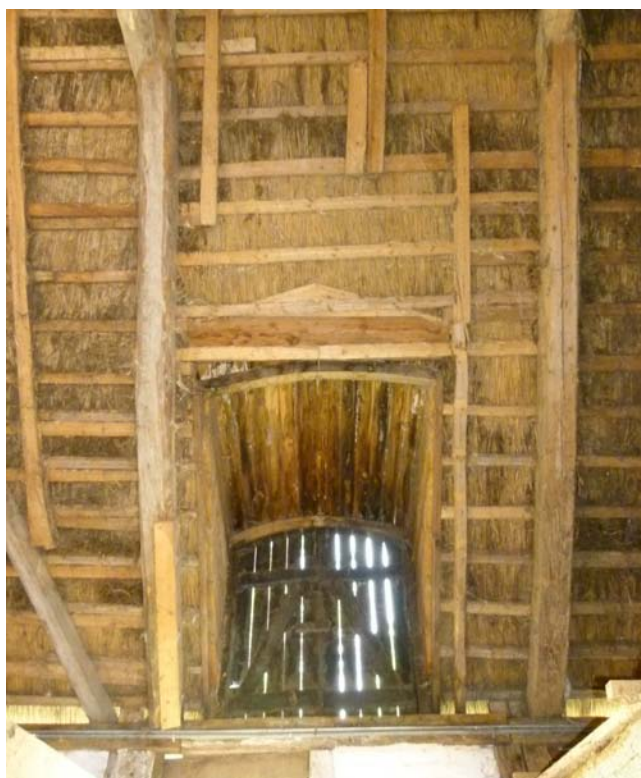
*Spærfaget med kvisten. Tagets buede underside af brædder er sort af rå – skal skiftes.*
